ZJIŠTĚNÍ ÚČINNOSTI ZAŘÍZENÍ PRO PROVOZNÍ INFORMACE V OBCI KOKORY

DETERMINING THE EFFECTIVENESS OF EQUIPMENT FOR TRAFFIC INFORMATION IN THE MUNICIPALITY KOKORY

Martin Lindovský¹

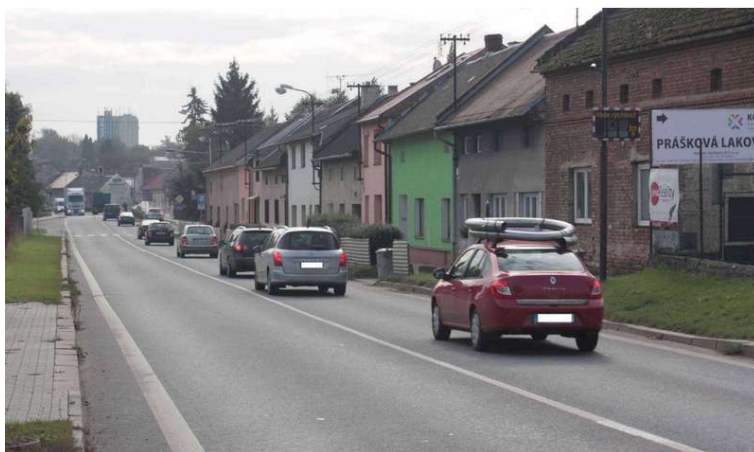
Obr. 4 - Umístění stacionární informativní tabule na vjezdu do obce Kokory

Informativní tabule je umístěna na příjezdu do obce ze směru od Olomouce na Přerov, před souvislou zástavbou. Umístění informativní tabule v obci Kokory je na Obr. 4.

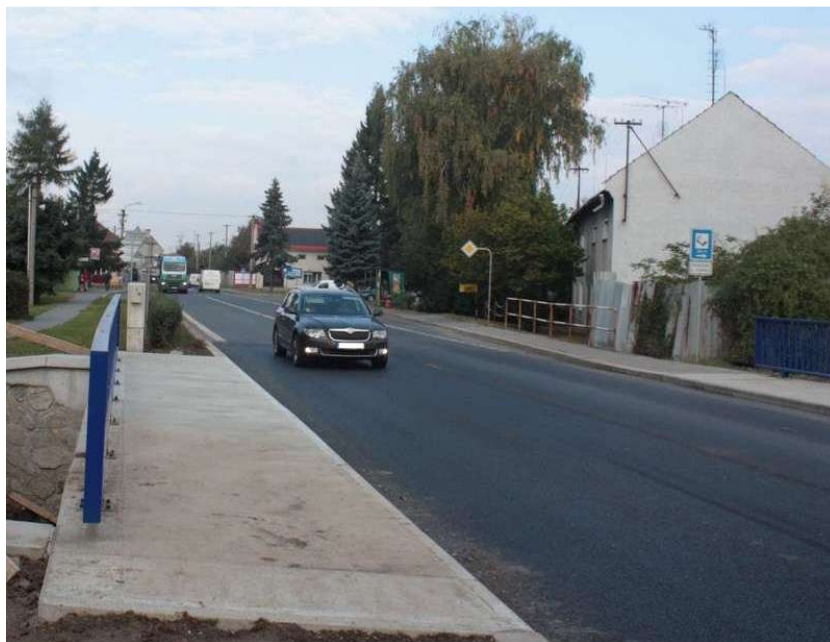
Obr. 5 - Pohled na silnici č. 55 od kontrolního radaru

Poloha kontrolního radaru v době měření byla cca 250 metrů od informativní tabule. V blízkosti umístění kontrolního radaru se nachází přechod pro chodce řízený světelným signalizačním zařízením. Na Obr. 5 je uveden pohled na silnici č. 55 od místa měření kontrolním radarem.
